Verantwoordelijke uitbater.: Gemeente Meise  
Adres.: Tramlaan 8 1860 MEISE  
Telefoon .:   
Soort inspectie.: **Jaarlijkse inspectie**  
Speeltuin.: **Skatepark Wolvertem**  
Gelegen te.: Wolvertem 1861 Veilinglaan  
Speeltuin prefix.:   
Aanmaakdatum verslag.: 16/12/2020

**In dit inspectieverslag worden de aangekruiste gevaren beoordeeld** *Dit verslag mag niet anders dan in zijn geheel vermenigvuldigd worden.*

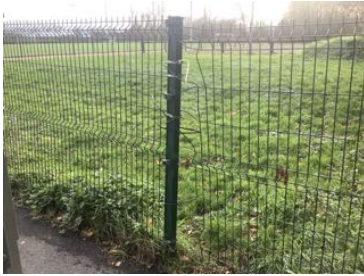
| <div>De omheining omheen het skatepark is op verschillende plaatsen kapot, beschadigd, of opengeknipt</div> <div>Maatregelen<br/>De omheining herstellen, zeker de uitstekende scherpe delen wegwerken</div> | <div>Geen opmerkingen</div> <div>Geen maatregelen</div> | <div>Advies :Omgeving</div> <div>afwijkingen gedetecteerd</div> <div>EN norm van toepassing .: EN1177 &amp; EN1176:2017</div> <div>Een constatering op zich dat het toestel afwijkt van de norm of moet worden hersteld, impliceert niet automatisch dat het toestel daarom niet veilig zou zijn. Dit moet blijken uit een risicoanalyse.</div> <div>De Risicoanalyse maakt geen deel uit van deze opdracht</div> |

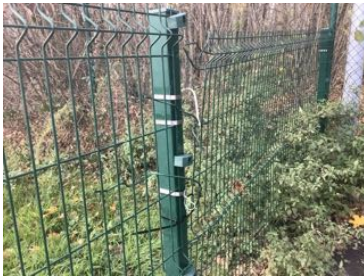
| <div>De omheining omheen het skatepark is op verschillende plaatsen kapot, beschadigd, of opengeknipt</div> <div>Geen maatregelen</div> | <div>Geen opmerkingen</div> <div>Geen maatregelen</div> | |

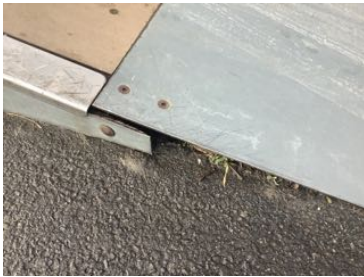
Alle bereikbare uitwendige hoeken, randen en, of richels moeten een afronding hebben met een radius van min. 3 mm.

Maatregelen  
Er mogen geen scherpe kanten aanwezig zijn. / NBN EN 14974+A1:2010 5.1.1.2

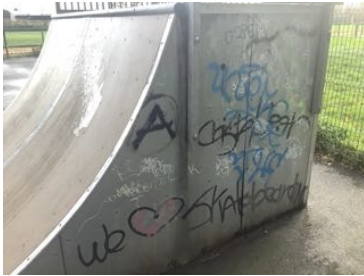
Aan deze kant van het toestel komen de platen lichtjes los. Na duwen tegen de zijkant van het toestel is duidelijk dat de houten structuur aan deze kant aan het rotten is.

Maatregelen  
Houtrot nakijken en herstellen waar nodig

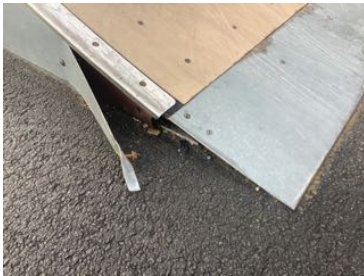
Alle bereikbare uitwendige hoeken, randen en, of richels moeten een afronding hebben met een radius van min. 3 mm.

Maatregelen  
Er mogen geen scherpe kanten aanwezig zijn. / NBN EN 14974+A1:2010 5.1.1.2

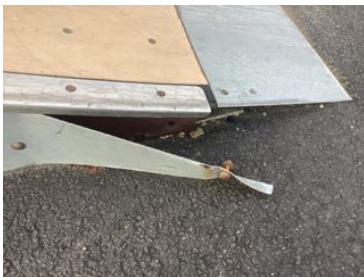
De zijkant van deze jump ramp is losgekomen, waardoor deze scherpe metalen rand uitsteekt en een gevaar is voor de skaters

Maatregelen  
De zijkant van de ramp herstellen

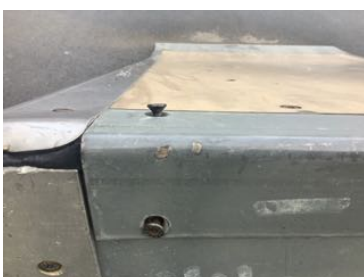
Deze hoeklat komt los en de schroeven steken uit

Maatregelen  
Hoeklat opnieuw correct vast maken

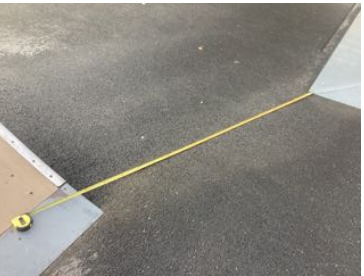
Veiligheidszone omheen elke skate voorziening toestel moet minimum 200 cm zijn.

Maatregelen  
Veiligheidszone van het skate toestel uitbreiden naar minimaal 200 cm. / NBN EN 14974+A1:2010 5.3.2.2

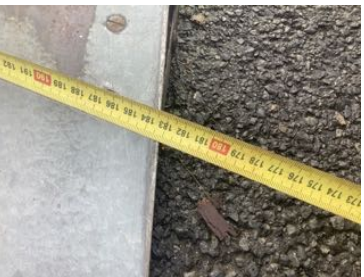
De veiligheidszone bedraagt 183 cm.

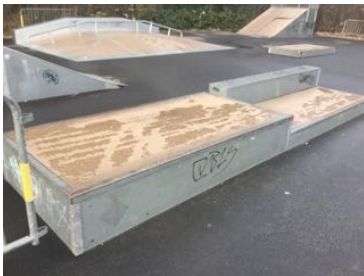
Veiligheidszone omheen elke skate voorziening toestel moet minimum 200 cm zijn. Dit hek staat in de veiligheidszone.

Maatregelen  
Veiligheidszone van het skate toestel uitbreiden naar minimaal 200 cm door het hek te verwijderen. / NBN EN 14974+A1:2010 5.3.2.2

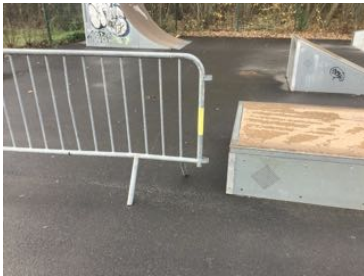
Deze nadar afsluiting staat in de veiligheidszone van het skate toestel

Maatregelen  
Veiligheidszone van het skate toestel uitbreiden naar minimaal 200 cm door het hek te verwijderen. / NBN EN 14974+A1:2010 5.3.2.2

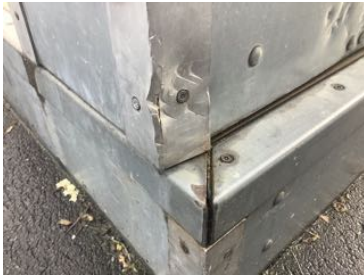
Door botsingen zijn de hoeken van het toestel licht beschadigd.

Maatregelen  
Evolutie van deze afwijking opvolgen

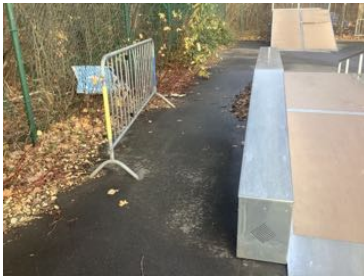
Veiligheidszone omheen elke skate voorziening toestel moet minimum 200 cm zijn. Deze veiligheidszone moet vrij zijn van obstakels

Maatregelen  
Veiligheidszone van het skate toestel uitbreiden naar minimaal 200 cm. / NBN EN 14974+A1:2010 5.3.2.2

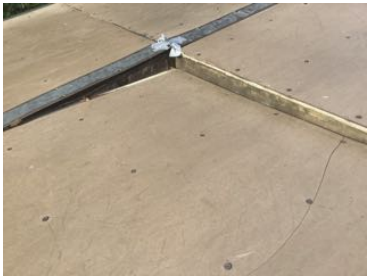
Hoogteverschillen in het bodemmateriaal mogen niet meer dan 3 mm zijn.

Maatregelen  
Hoogteverschil in het bodemmateriaal nivelleren tot minder dan 3 mm. / NBN EN 14974+A1:2010 5.1.2.3

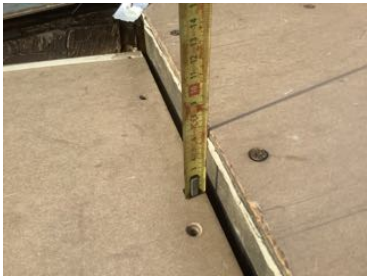
Deze rijplaat is doorgezakt, waardoor het hoogteverschil 7 cm bedraagt. Dit is te wijten aan de centrale lat tussen de platen die is losgekomen.

Maatregelen  
Het rijvlak van het toestel herstellen volgens de voorwaarden van de leverancier

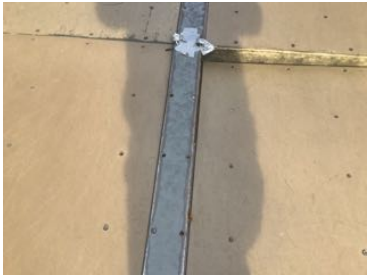
Verschillende schroeven ontbreken uit het rijvlak, waardoor deze niet meer vastzit en er een gevaar is dat de andere rijplaten ook zullen beginnen doorzakken.

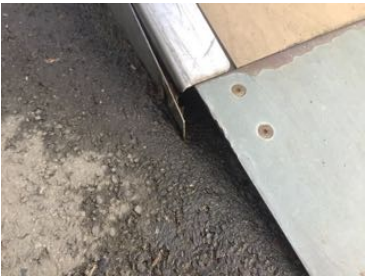
Alle bereikbare uitwendige hoeken, randen en, of richels moeten een afronding hebben met een radius van min. 3 mm.

Maatregelen  
Er mogen geen scherpe kanten aanwezig zijn. / NBN EN 14974+A1:2010 5.1.1.2

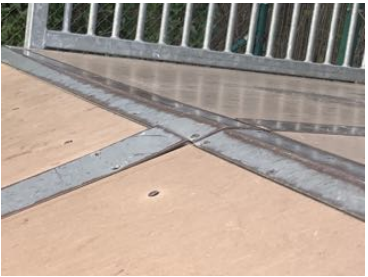
Ook bovenaan begint deze lat los te komen, wat scherpe randen veroorzaakt

Maatregelen  
Deze centrale lat herstellen en stevig vastmaken aan het toestel.

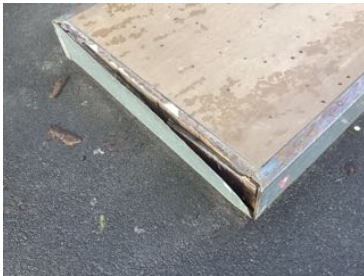
Deze zijkant van het toestel komt los. De metalen rand staat open, waardoor deze scherpe rand uitsteekt.

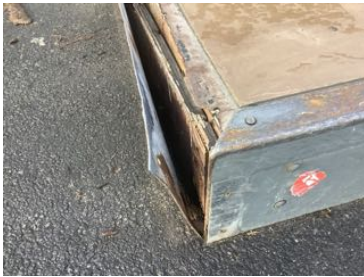
Alle bereikbare uitwendige hoeken, randen en, of richels moeten een afronding hebben met een radius van min. 3 mm.

Maatregelen  
Er mogen geen scherpe kanten aanwezig zijn. / NBN EN 14974+A1:2010 5.1.1.2

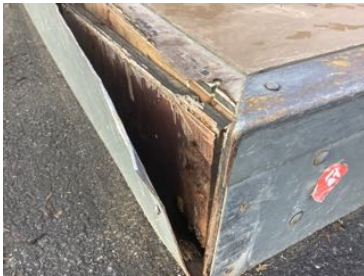
Ook de houten structuur van het toestel achter deze openstaande metalen rand is aan het rotten. Dit proces zal nog versneld worden door het ontbreken van de metalen bescherming.

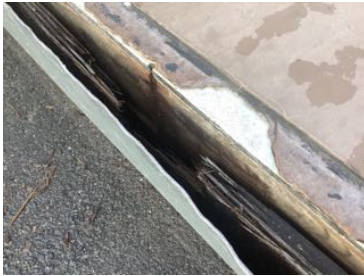
Houtrot en bijgevolg de stabiliteit van het toestel nazien en herstellen waar nodig.

Maatregelen  
Houtrot en bijgevolg de stabiliteit van het toestel nazien en herstellen waar nodig. /
